Отопитель, работающий на автомобильном топливе (FFBH) - запах

Range Rover Sport (LW)

Range Rover (LG)

Ситуация: Клиент может сообщить о запахе из FFBH в салоне автомобиля.

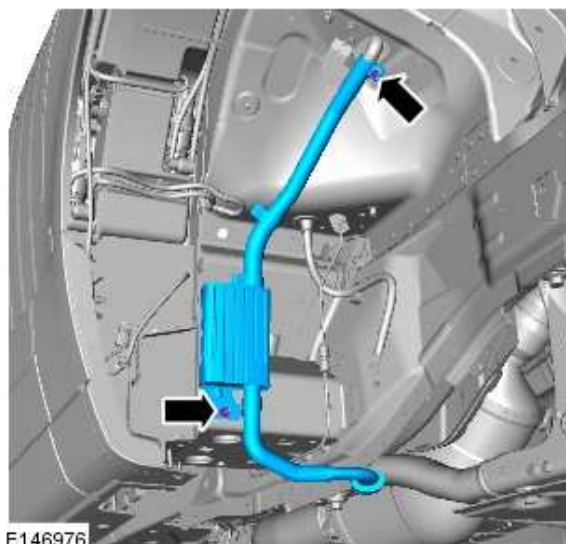
2Снимите и утилизируйте выхлопную трубу FFBH.

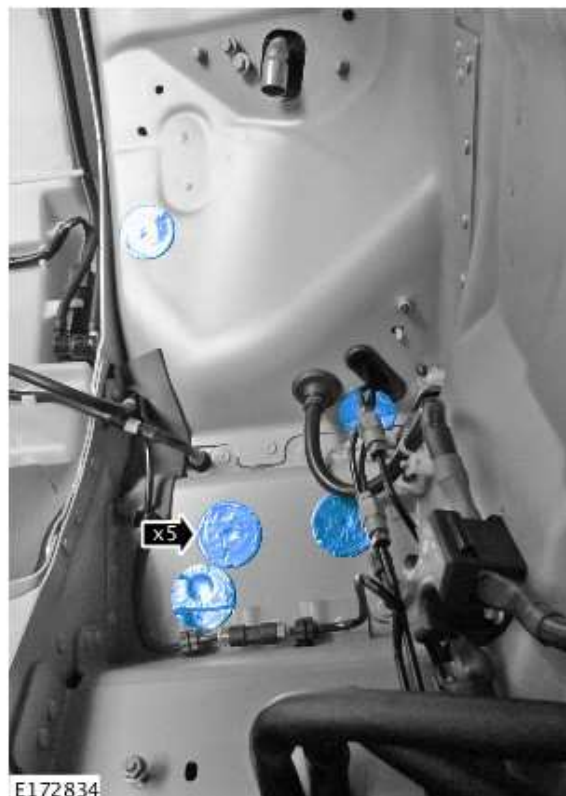
3Установите наклейки на указанные на рисунке позиции.

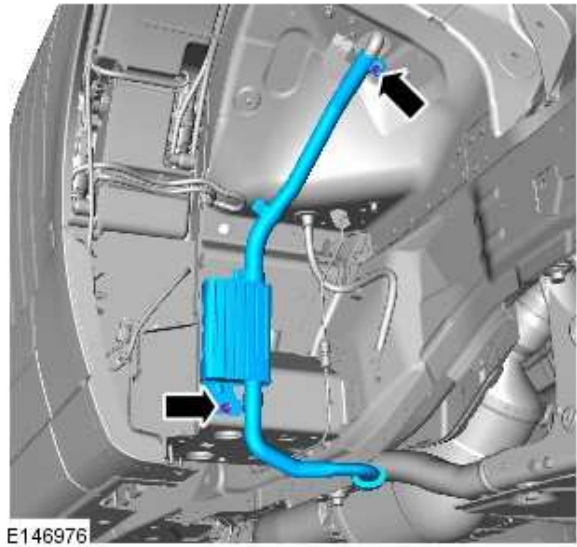
4Установите новую выхлопную трубу FFBH.

- Момент затяжки: 10 Нм

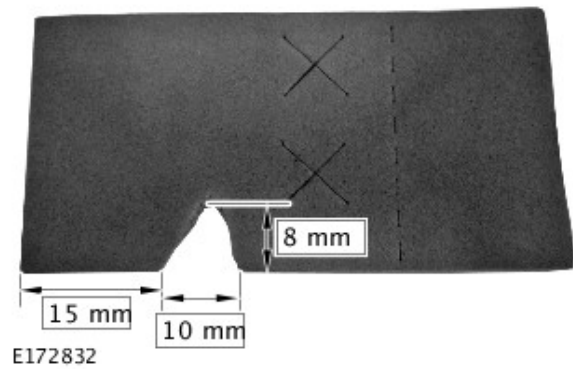
- 5 Обрежьте накладку, как показано на рисунке.

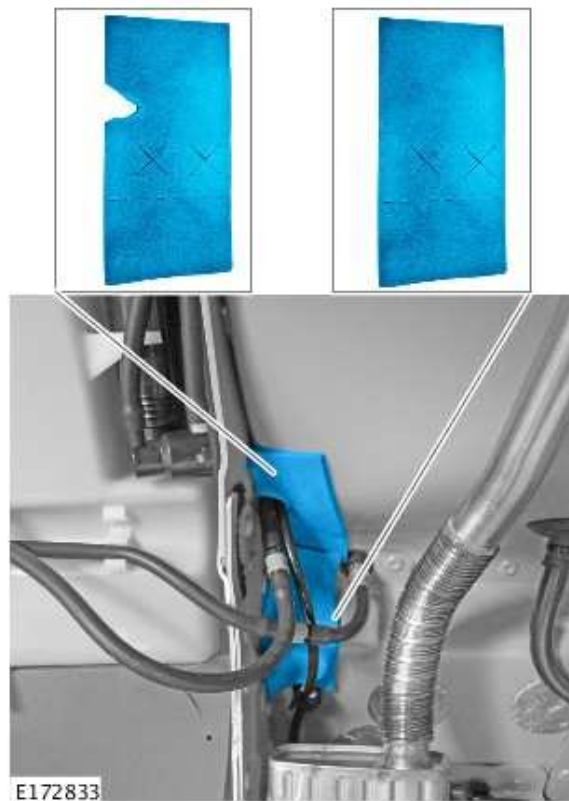
- 6 Установите накладки, как показано на рисунке.

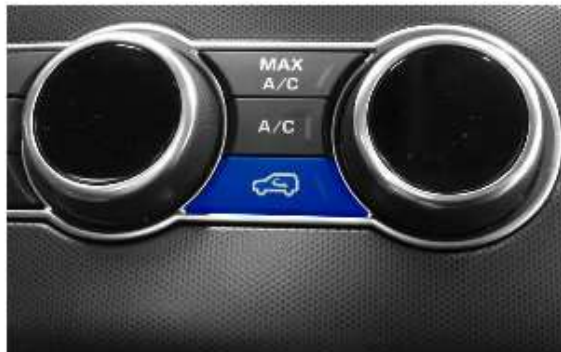
E156270

Нажмите кнопку рециркуляции воздуха, чтобы открыть лючок.

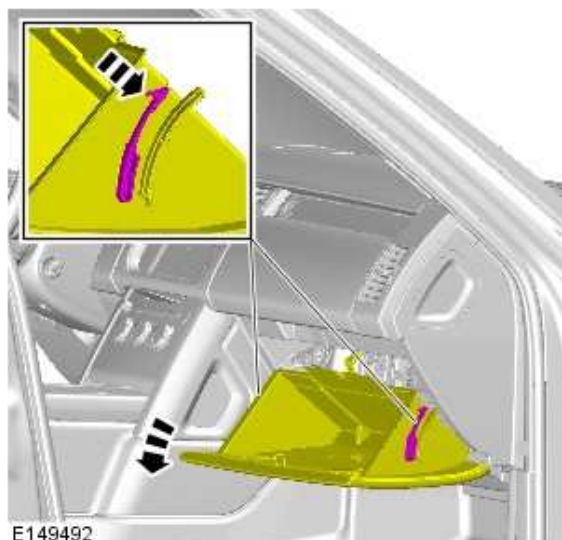
E149492

9 Отсоедините крышку перчаточного ящика.

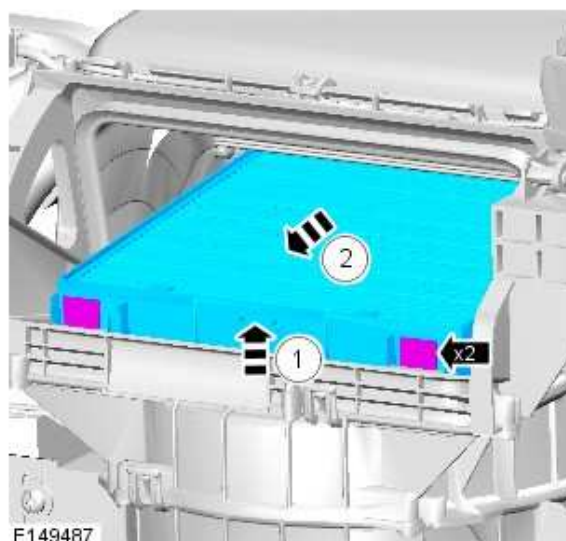
10 Снимите противосажевый фильтр.

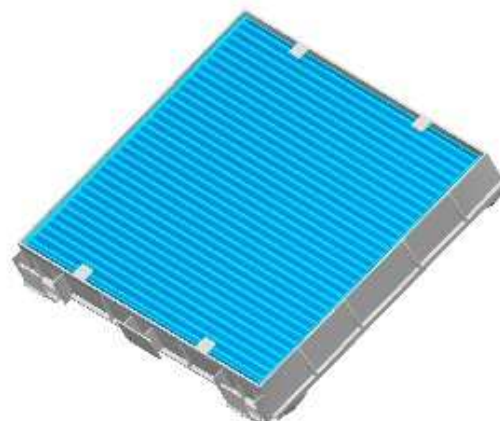
11Снимите и утилизируйте фильтрующий элемент противосажевого фильтра.

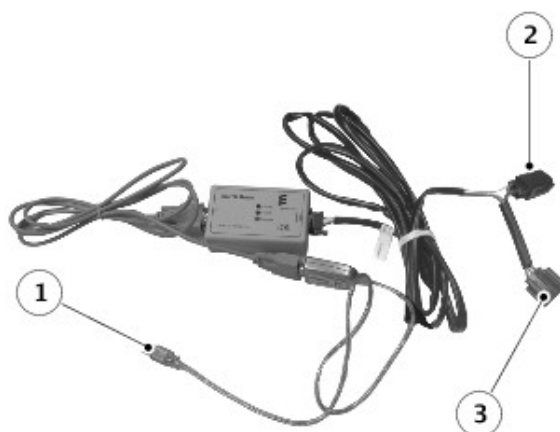
E174036

1. Подсоедините устройство связи FFBH и провода к SDD.
2. Подсоедините провода JLR 418-685 к электрическому разъему C1HF01A.
3. Подсоедините провода JLR 418-686 к электрическому разъему C1HF01A.

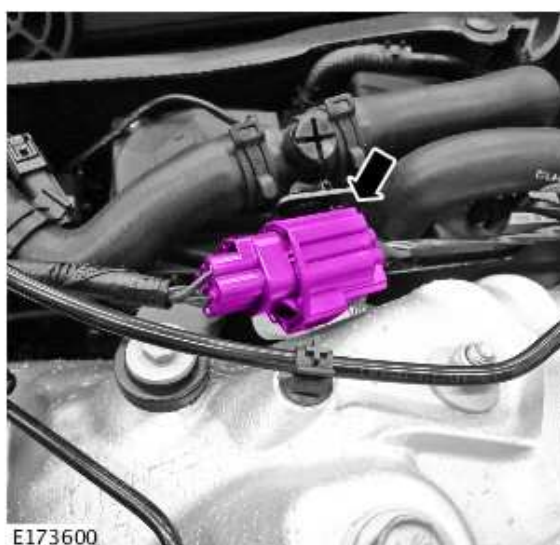
E173600

16 Найдите электрический разъем C1HF01A (см. ТОРiX, руководство по ремонту, справочная литература по электрооборудованию).

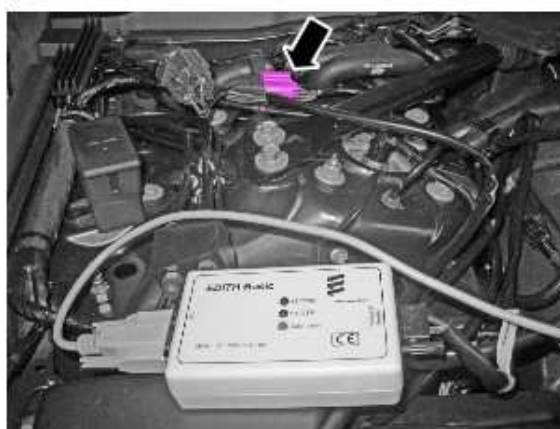
E173646

17 Подсоедините провода JLR 418-685 и JLR 418-686 к электрическому разъему C1HF01A.

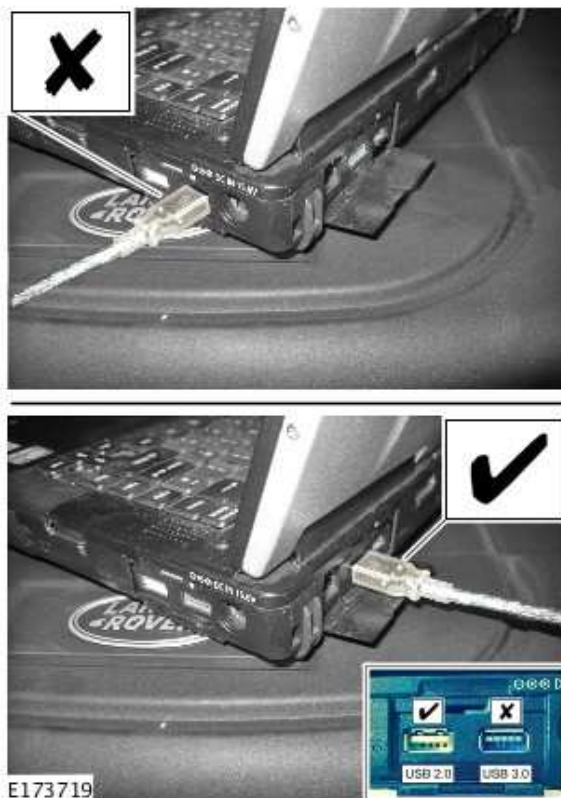
**ПРИМЕЧАНИЕ: JLR 418-685 или JLR 418-686 необходимо подключить к свободному порту USB2, а не к порту USB3 (синий) на устройстве SDD.**

Подсоедините устройство связи FFBH и провода к SDD.

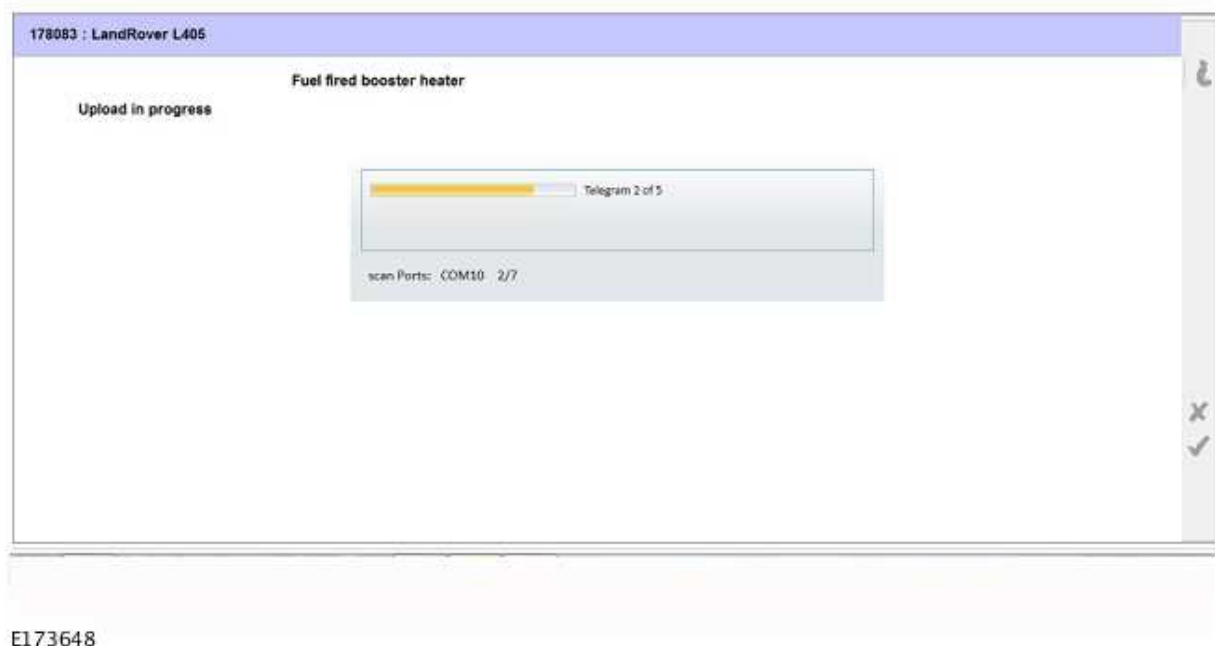
- 21 На рисунке изображен пример экрана во время загрузки программного обеспечения дополнительного отопителя.
